Oppdragsgiver: Statskog SF
 Oppdragsnavn: Småoppdrag Statskog Reg.plan Sjøstad
 Oppdragsnummer: 622829-04
 Utarbeidet av: Per Ingvald Kraft
 Oppdragsleder: Kenneth de Gala
 Dato: 25.10.2021
 Tilgjengelighet: Åpent

Notat Miljøgeologiske forhold

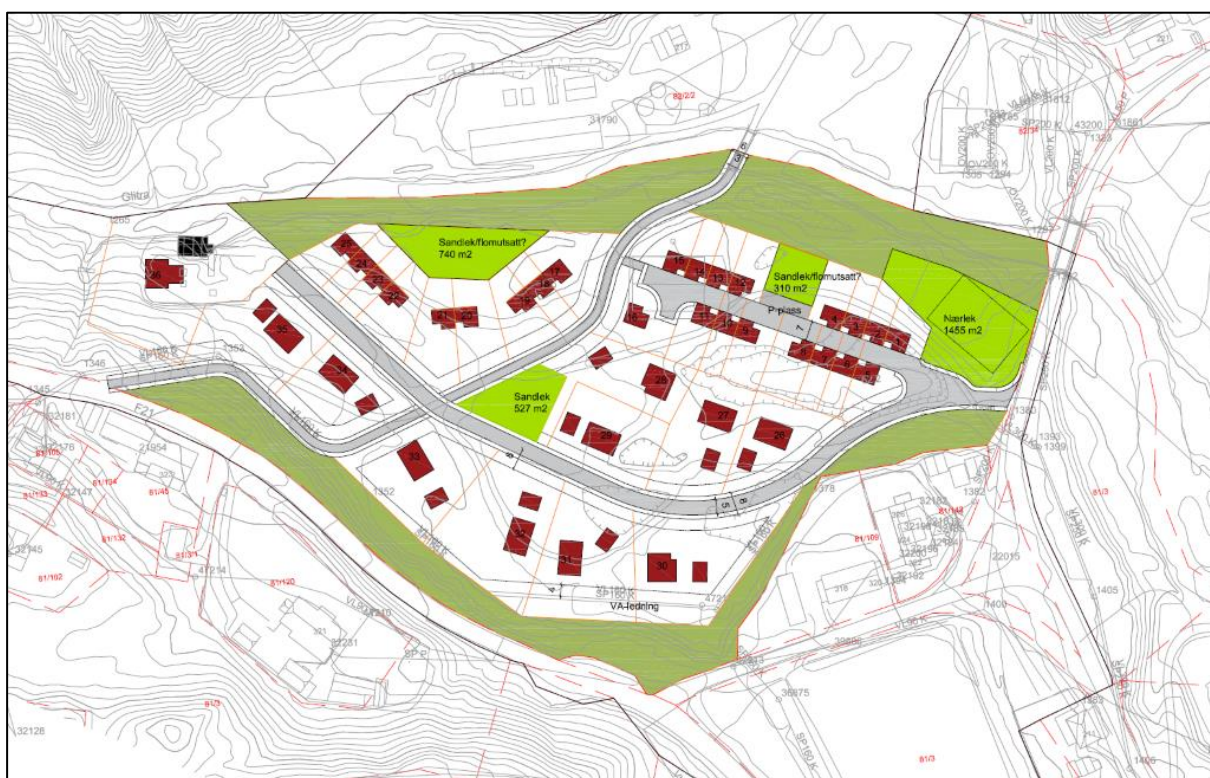
Figur 1: Planområdet med forslag til bebyggelse av eneboliger og rekkehus med hager og omkransende grøntområde.

Asplan Viak AS arbeider med detaljreguleringsplan for et boligområde i Lier – Sjøstad. Planområdet med forslag til bebyggelse av eneboliger og rekkehus med hager og omkransende grøntområde er vist på fig 1.

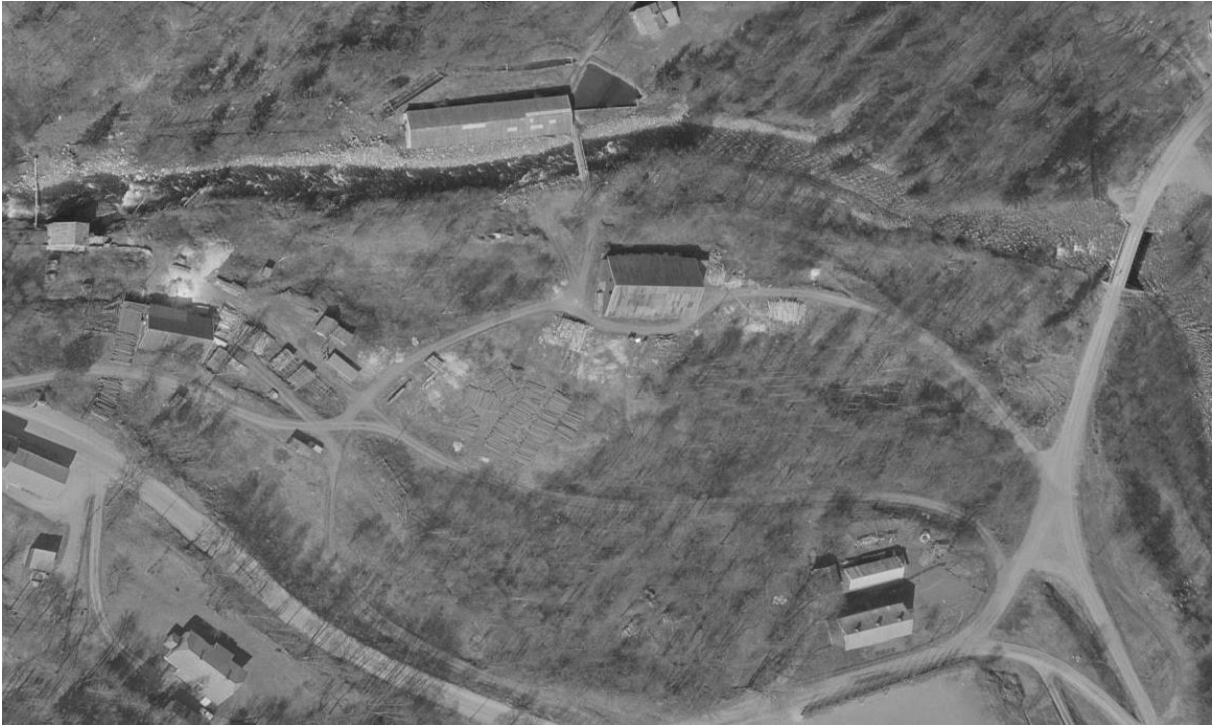
Figur 2: Flyfoto fra ca. 1970

Den eldste kjente industrien i området er jernverket. Det lå et stykke opp i skogen rett vest for planområdet. Det er bl.a. en haug der av slagg fra smelteprosessen. Lenger ned i området, der det planlegges bebyggelse har det vært møller, trelastindustri, sagbruk og høvleri, først basert på vannkraft, senere på elektrisitet. Virksomheten var på sitt største i siste del av 1800-tallet, men besto helt til ca.1970. Vi kjenner ikke til det har vært annen virksomhet i området eller virksomhet etter dette. Storvokst skog tyder på at det ikke har vært virksomhet på området de siste 40 - 50 år.

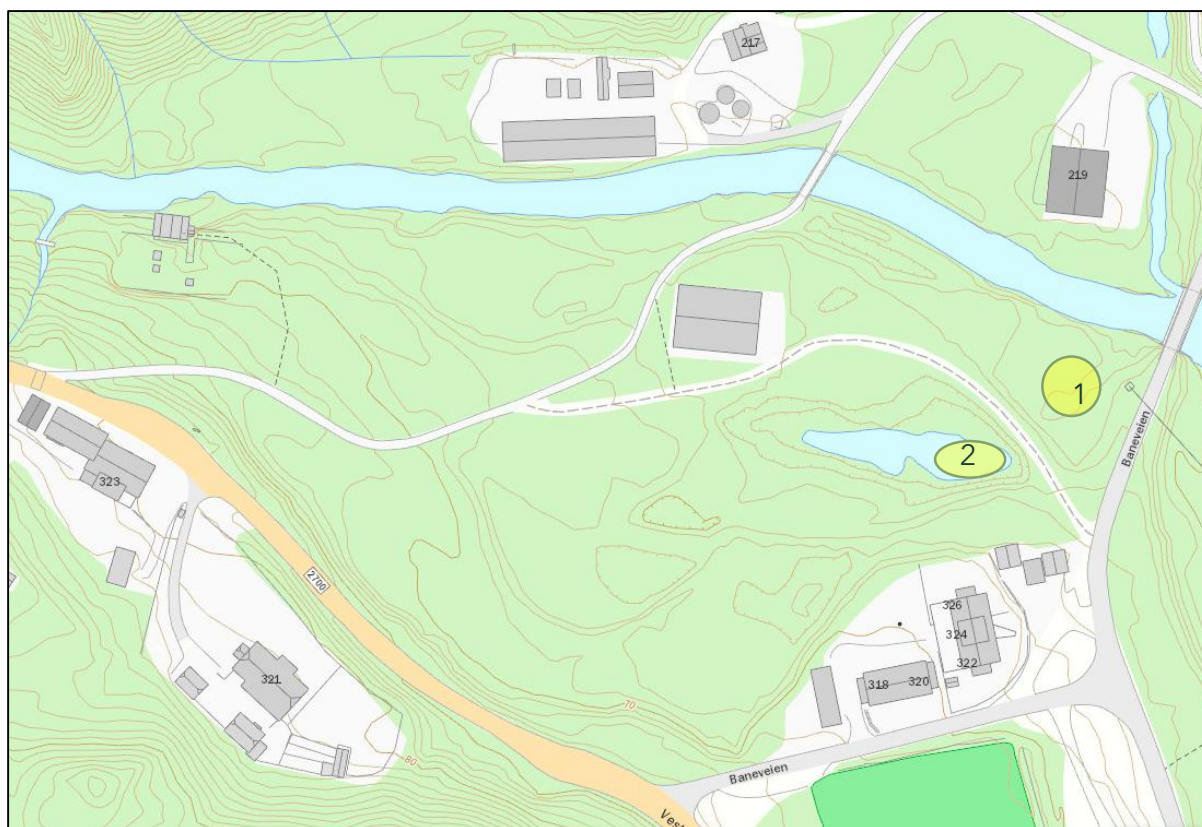
Det ble skovlboret ned til 0,5 - 1 m i 10 punkter fordelt over hele området der det var mulig å komme til. Det ble tatt ut blandprøver av overflatejord fra to områder som vist på fig 4. Prøvene er tatt i et lavtliggende område der det kunne vært deponert flis mv og i et område som skal benyttes til lekeområde (mest følsom arealbruk).

Figur 4: Områder for prøvetaking av jordprøver

Prøve 1 er tatt innenfor et område med planlagt mest følsom arealbruk (lek). Analysene viser at det enten ikke er påvist eller verdier under aktuelle grenseverdier for PAH, aromater, olje, BTEX eller tungmetaller (se vedlegg 1)

Prøve 2 er tatt innenfor et lavtliggende område der det kunne ha var deponert avfall eller med tilrenning av forurensning. Analysene viser at det enten ikke er påvist eller verdier under aktuelle grenseverdier for PAH, aromater, olje, BTEX eller tungmetaller (se vedlegg 2).

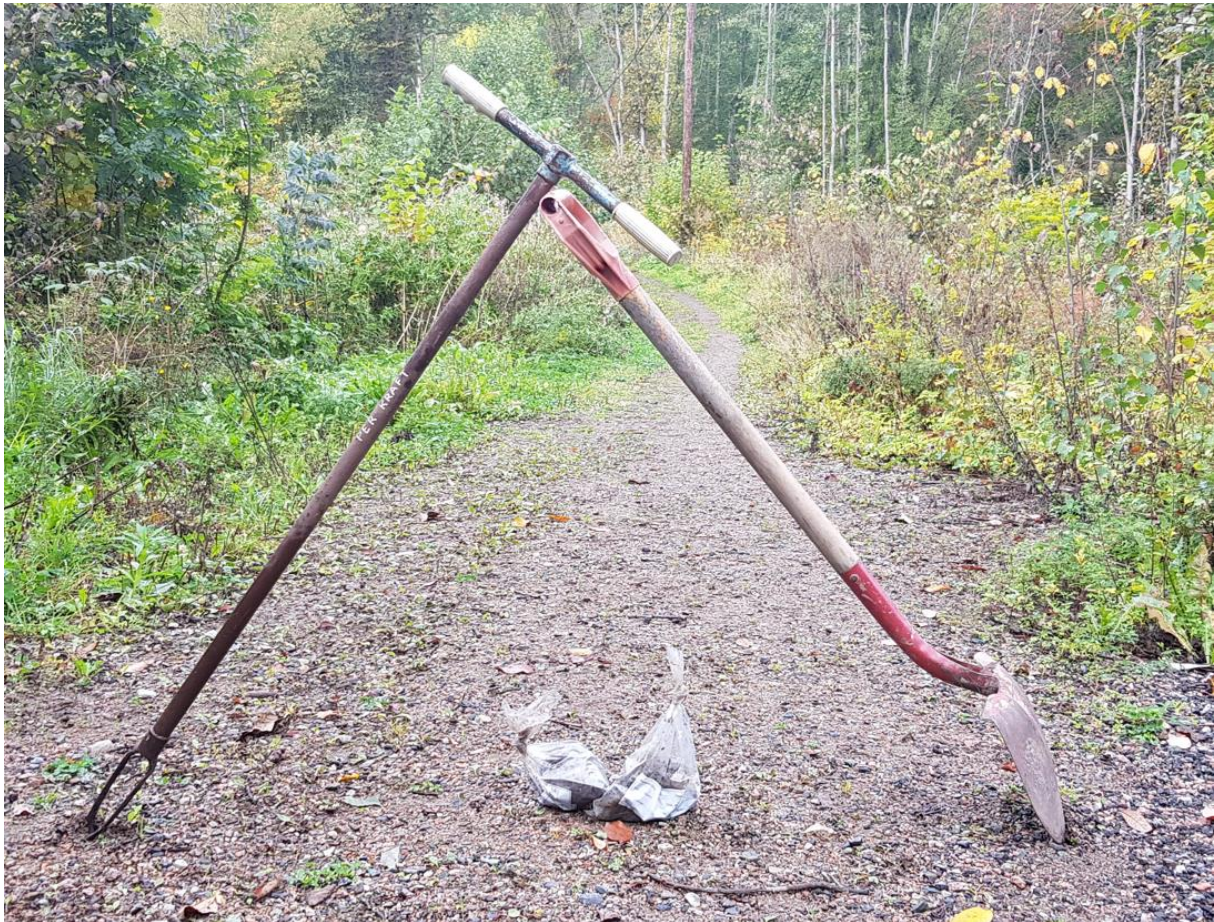
Figur 5: Prøvetaking foretatt med skovlbor og spade.

Ved befarings med skovlboring over området, ble det ikke påvist jord/løsmasser med suspekt utseende eller lukt. Det ble tatt ut to prøver av toppjordlag fra 0 - 10 cm dyp, begge som blandprøver av fem prøveuttak over et mindre område.
