Gjellebekkstubben 2 og 6

Områdestabilitetsvurdering

Oppdragsgiver:	Gjellebekkstubben 6 AS
Tittel på rapport:	Gjellebekkstubben 2 og 6
Oppdragsnavn:	Gjellebekkstubben 2 og 6 - Detaljreguleringsplan
Oppdragsnummer:	640775-01
Utarbeidet av:	Helene Dypbukt
Oppdragsleder:	Ann Kristin Røset
Tilgjengelighet:	Åpen

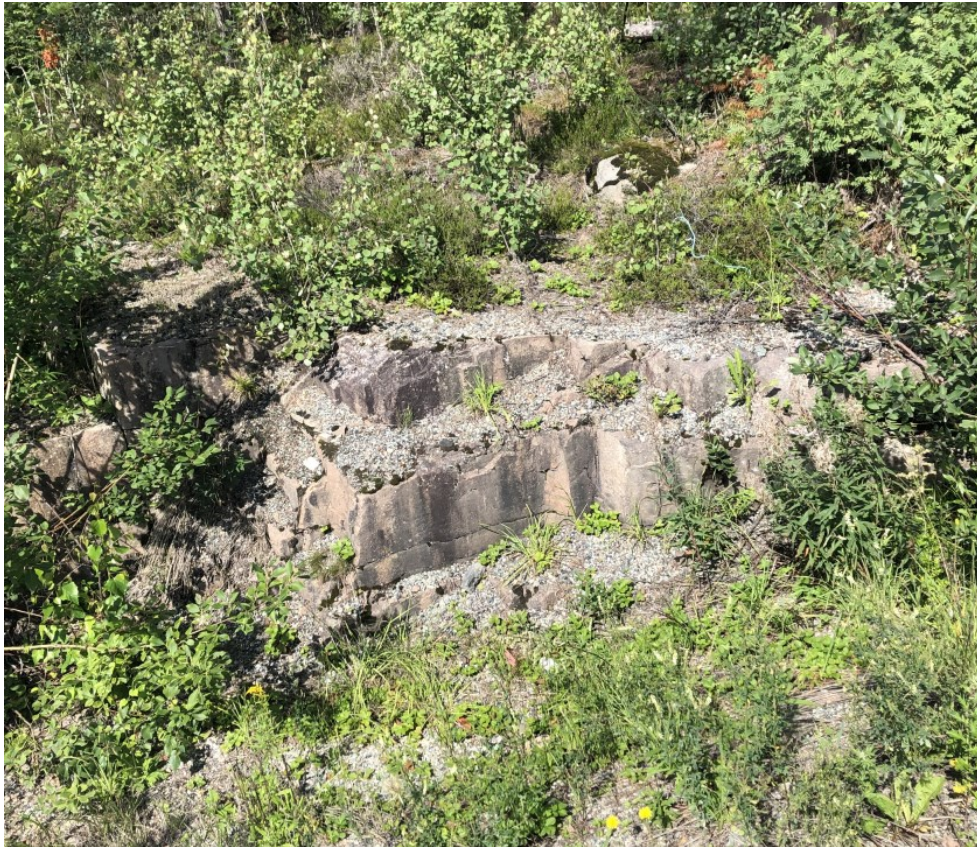
Figur 7: Bilde fra befarings. Berg i dagen sør på tiltaket.

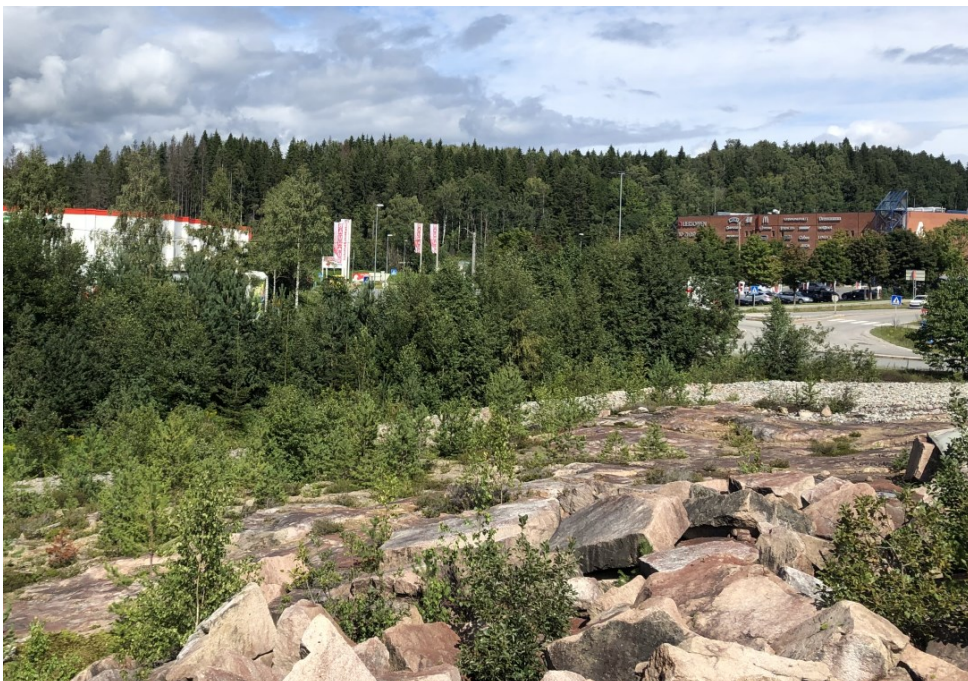
Figur 8: Bilde fra befarings. Berg i dagen når en ser mot den nordlige delen av tiltaket.
