KU-RAPPORT NR.10

Oppdrag: **NYTT HOVEDRENSEANLEGG, LIER KOMMUNE**

Til konsekvensutredning

JORDBRUK OG SKOGBRUK

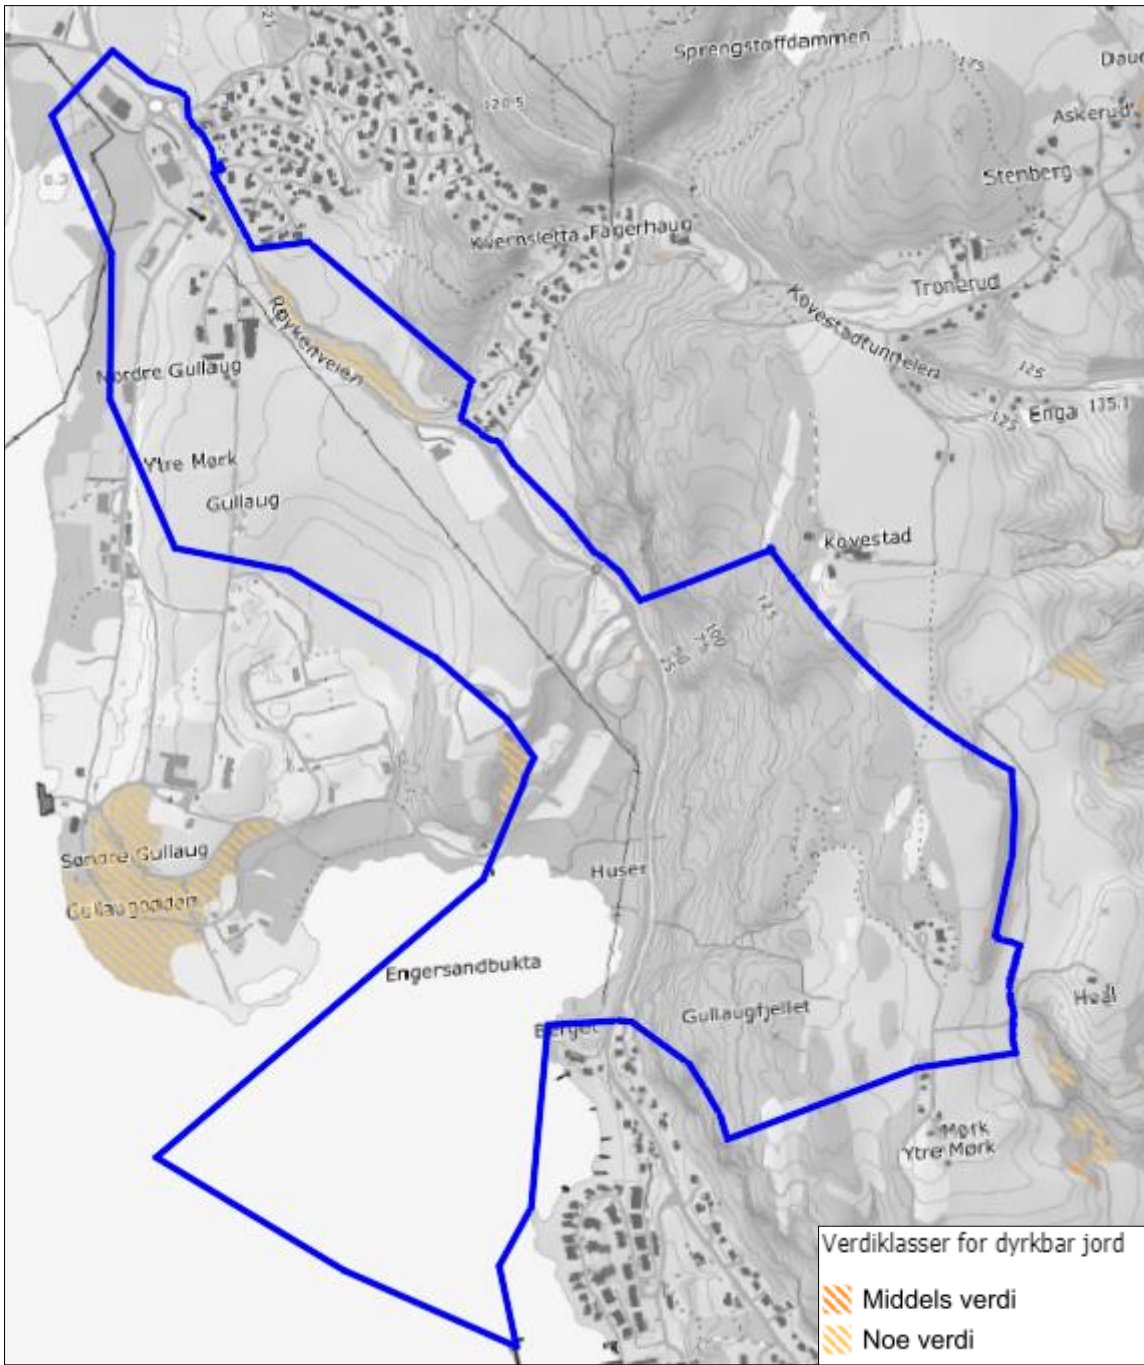
Figur 4 Dyrkbar jord innenfor varslet planområde.

Det er noe areal mellom Røykenveien og eksisterende dyrka mark som er vist som dyrkbar mark. Arealet har ikke tidligere blitt benyttet til jordbruksareal. Per dags dato består arealet av skog [4].

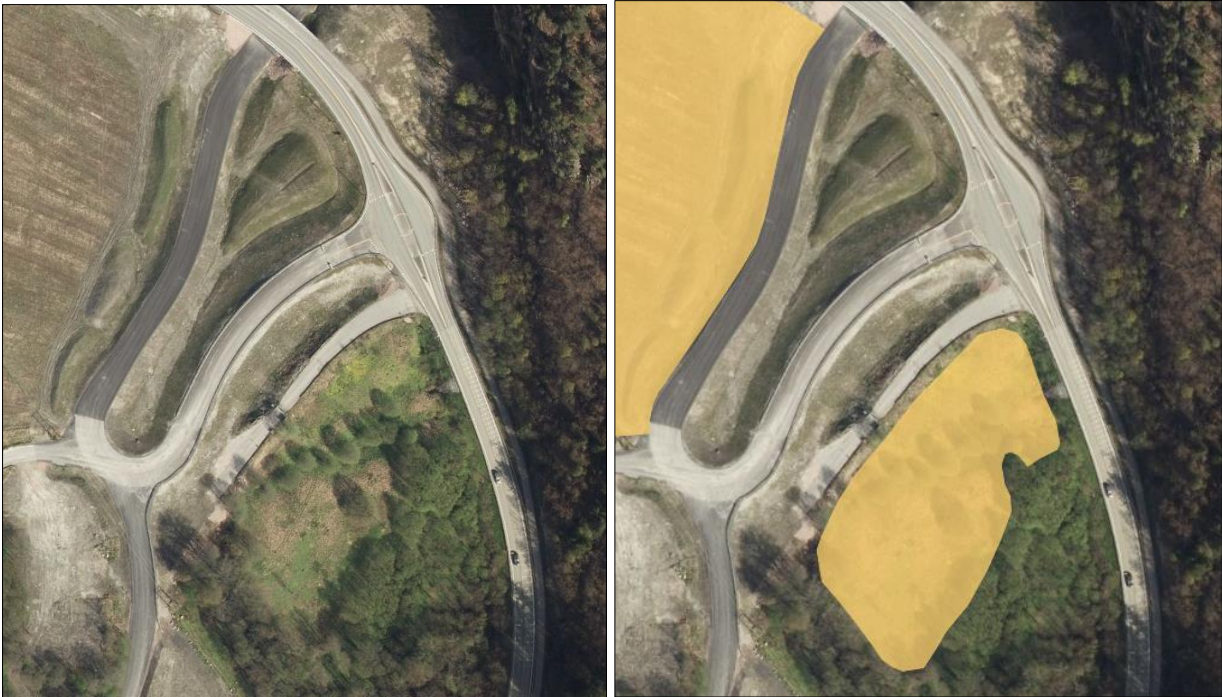
Figur 7 Flyfoto av gjengrodd jorde som muligens blir noe berørt [4]. Det drives ikke aktivt jordbruk på dette arealet.

Det er et mindre, avgrenset areal med dyrka mark mellom Røykenveien og avkjørselen til tverrslaget som kan bli noe berørt av begge tiltakene (lokalt og regionalt renseanlegg), se figur 7. Arealet er på 5 daa. På flyfoto står det flere trær og busker midt på jordet, noe som tyder på at det ikke aktivt drives jordbruk på dette området lengre. Daganlegget for begge alternativene kan legge noe beslag lengst sør på dette arealet.

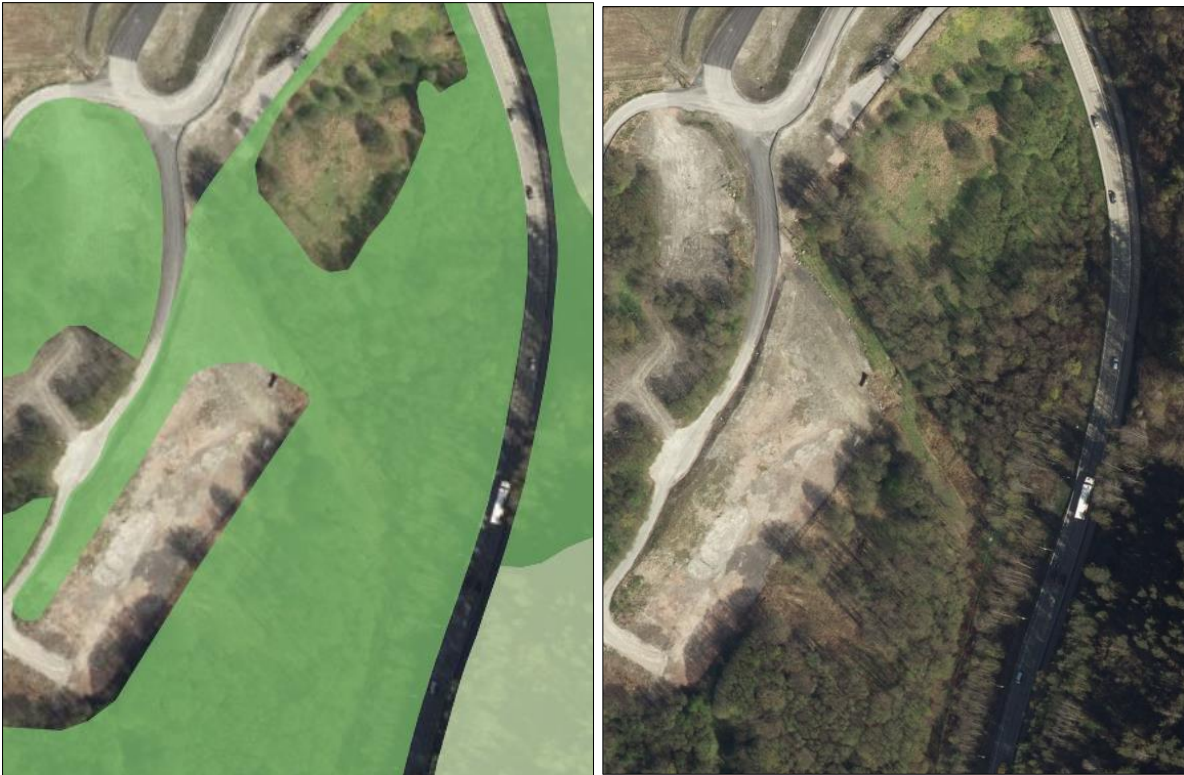
Figur 8 Deler av skog som berøres av tiltaket. Registrert skog er unøyaktig plassert i registreringskartet.

Registrert skog mellom E134 og den gamle vegen til den nedlagte dynamittfabrikken på Gullaughalvøya blir berørt av tiltaket, se figur 8. I dette området vil daganlegget lokaliseres for begge alternativene. Det regionale anlegget vil ha et noe større fotavtrykk på daganlegget og et større anlegg i fjellet. Skogen nærmest Drammensfjorden blir opprettholdt som i dag. Resten av anlegget skal etableres i fjell. Av figur 8 kan man se at registrering av skog er unøyaktig. Det antas at rundt 18 daa med produktiv skog går tapt for det lokale anlegget. Dette er skog som har høyere verdi som natur enn tømmer.

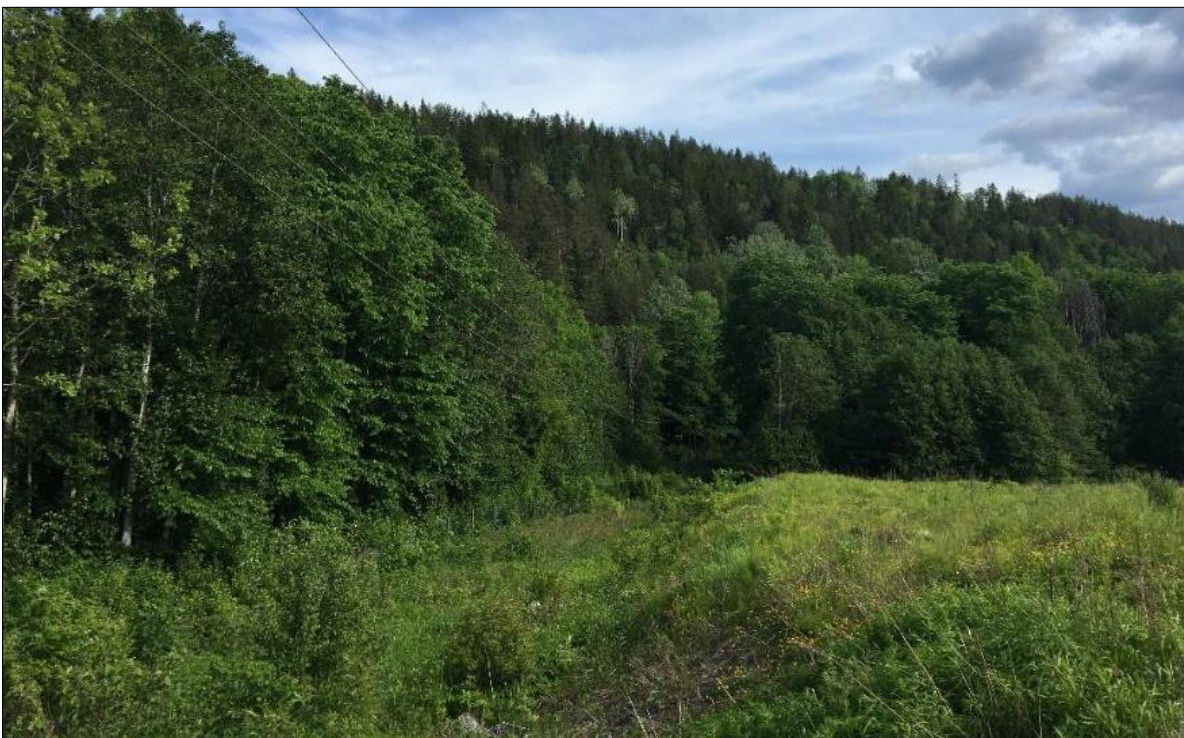
Figur 9 Gjengrodd område der daganlegg og påhugg i fjell er tenkt lokalisert, sett fra vest mot øst. Gullaugfjellet ligger i bakgrunnen.
