NOTAT

Oppdrag **1350017732 Gullaug**
Kunde **Gullaug Utvikling AS**
Notat nr. **KU-temanotat vannforurensning**
Til **Fagansvarlig KU**

TEMANOTAT VANNFORURENSNING

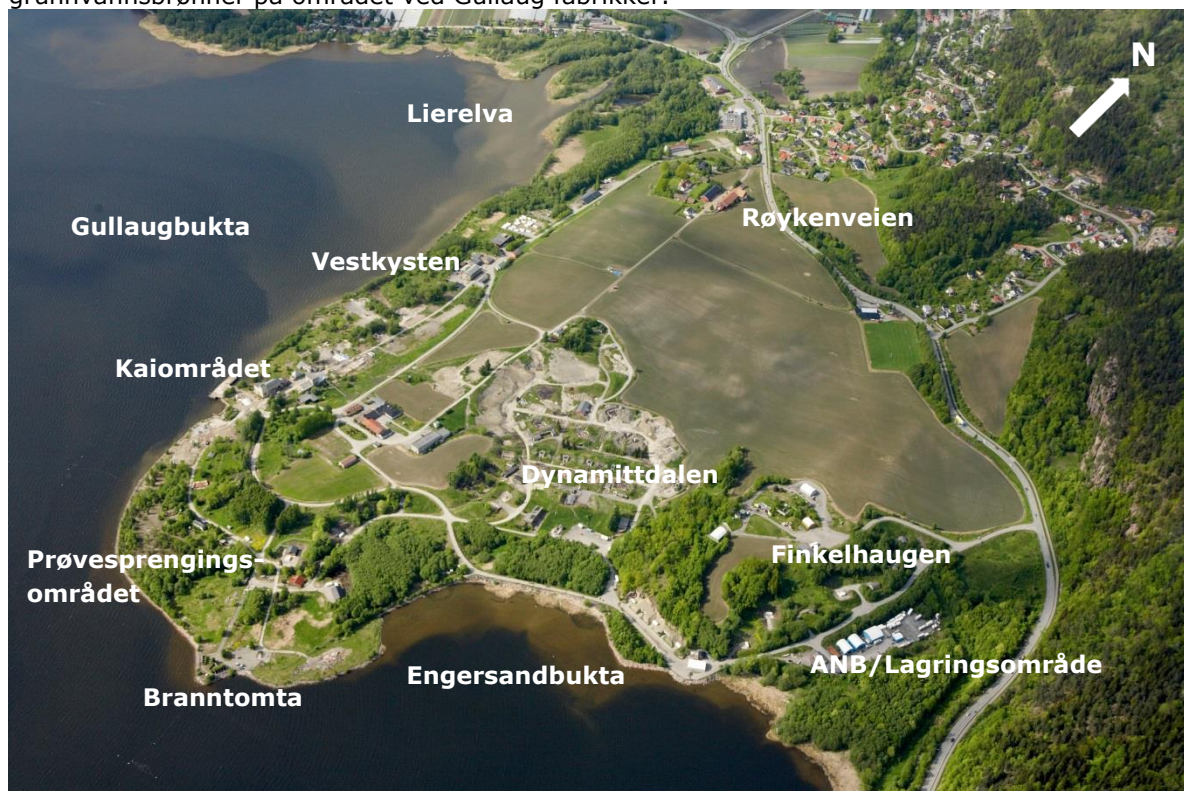
Figur 1 Oversiktsbilde over Gullaug fabrikker (flyfoto fra Dyno Nobel, 2006).

I Figur 1 sees et oversiktsbilde av Gullaug med tidligere områdenavn. I Figur 2 vises plasseringen av grunnvannsbrønner på området ved Gullaug fabrikker.

På branntomta (beliggenhet se Figur 1 og Figur 2) er påvist Nikkel, Naftalen, THC, Etylbenzen, Xylen og Nitrogen i grunnvannet. Dette tyder på at grunnvannet kan være påvirket av miljøgifter som ligger i grunnen. Naftalen, THC, Etylbenzen og Xylen er ikke påvist i runde 2. Dette kan skyldes en feilkilde ved krysskontaminering. Innholdet av Nitrogen tolkes å ha årsak i spredning fra landbruksarealer, men det kan også stamme fra sprengstoffrester.

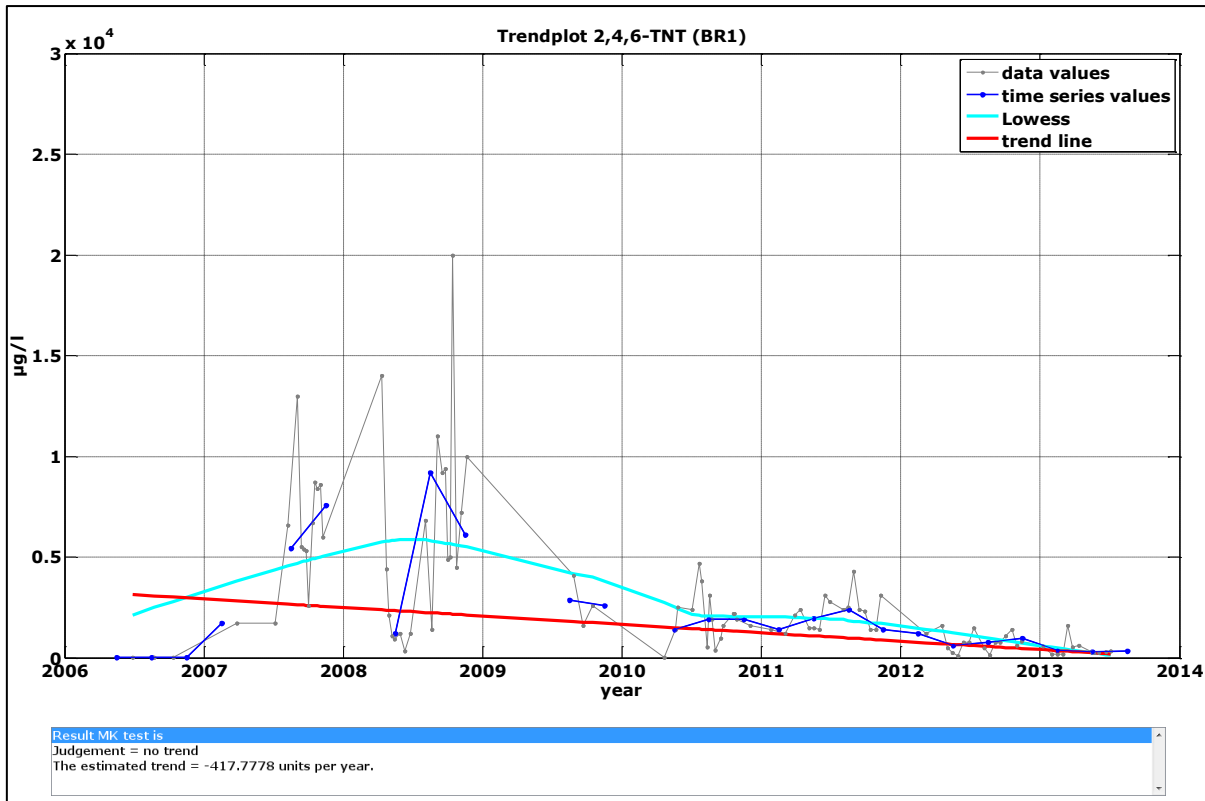
Figur 3 Trendanalyse for 2,4,6-TNT i BR 1 for perioden 2006-2013 delområde 6 ved Gullaug fabrikker.

Konsentrasjonen av nitroaromater (2,4,6-TNT og 2,4-DNT samt andre nitroaromater) i overvåkingsbrønner på Gullaug har vist en økende trend av under utgravningen av forurenset grunn. Etter at forurenset grunn er fjernet har konsentrasjonen vært synkende, jmfør Figur 3, Figur 4 og Figur 5

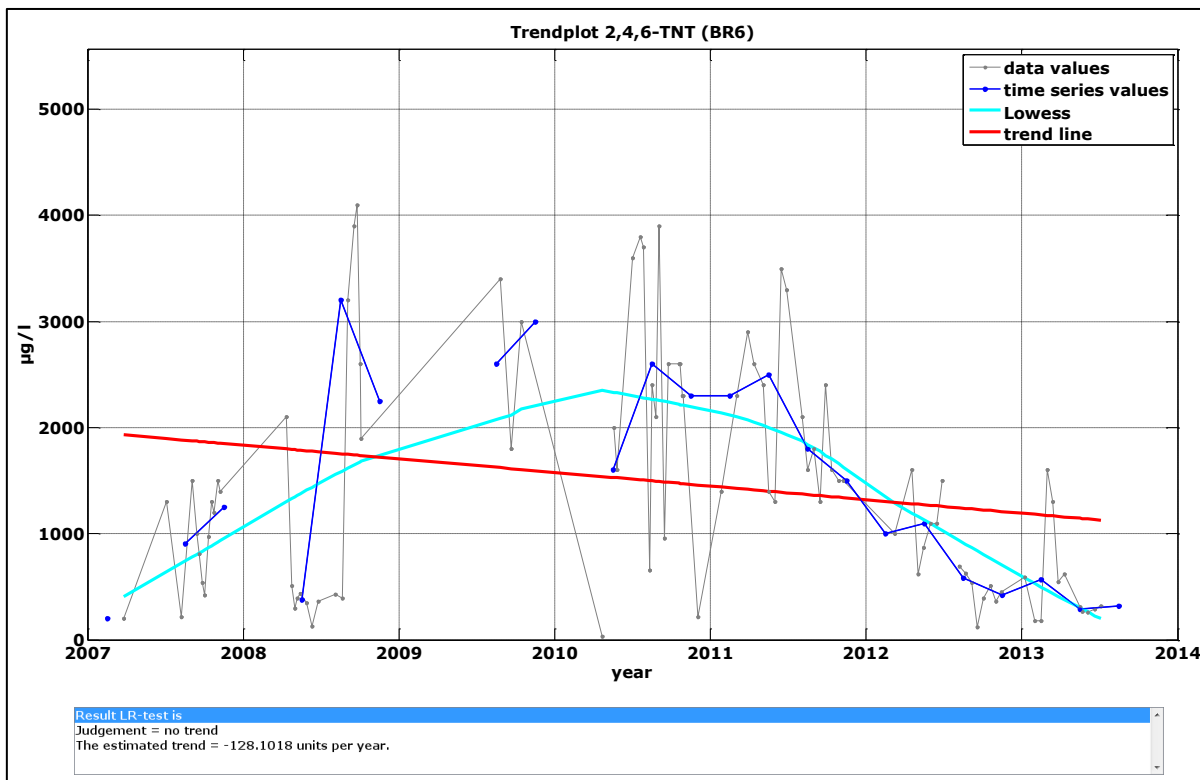
Figur 4 Trendanalyse for 2,4,6-TNT i BR 6 for perioden 2006-2013 delområde 6 ved Gullaug fabrikker.

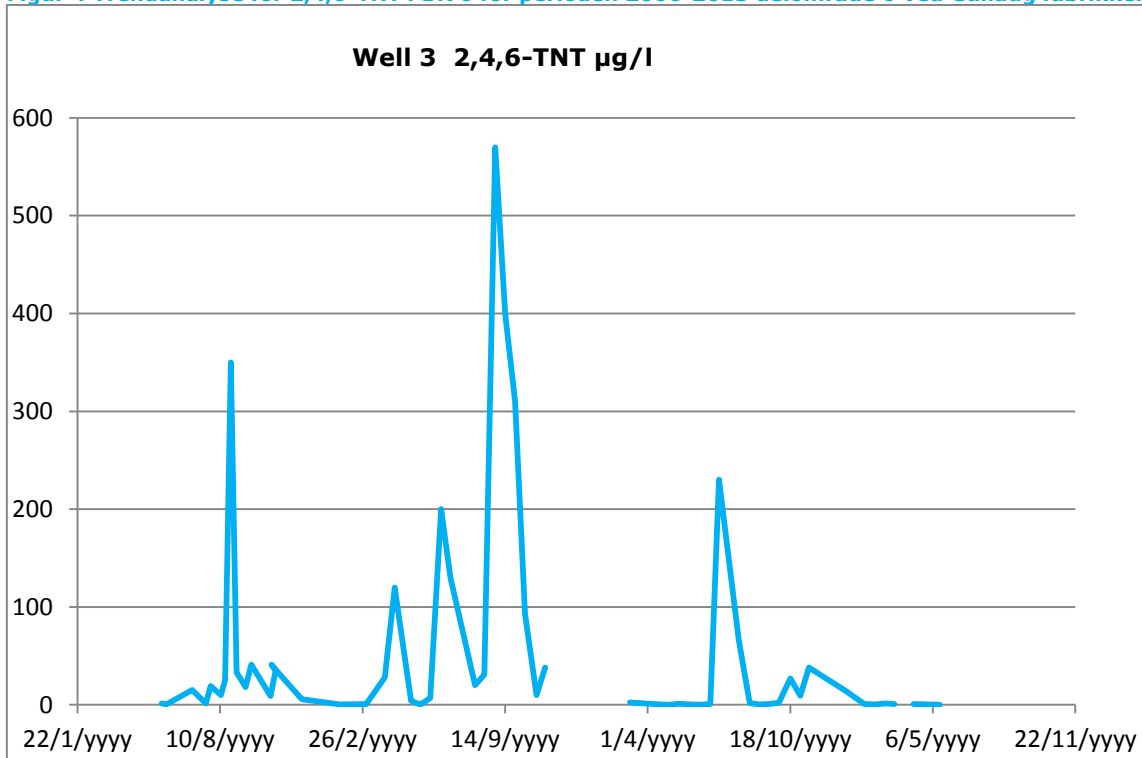
Figur 5 Variasjoner i konsentrasjonen av 2,4,6-TNT i Well 3 i perioden 2010-2013 delområde 6 ved Gullaug fabrikker.

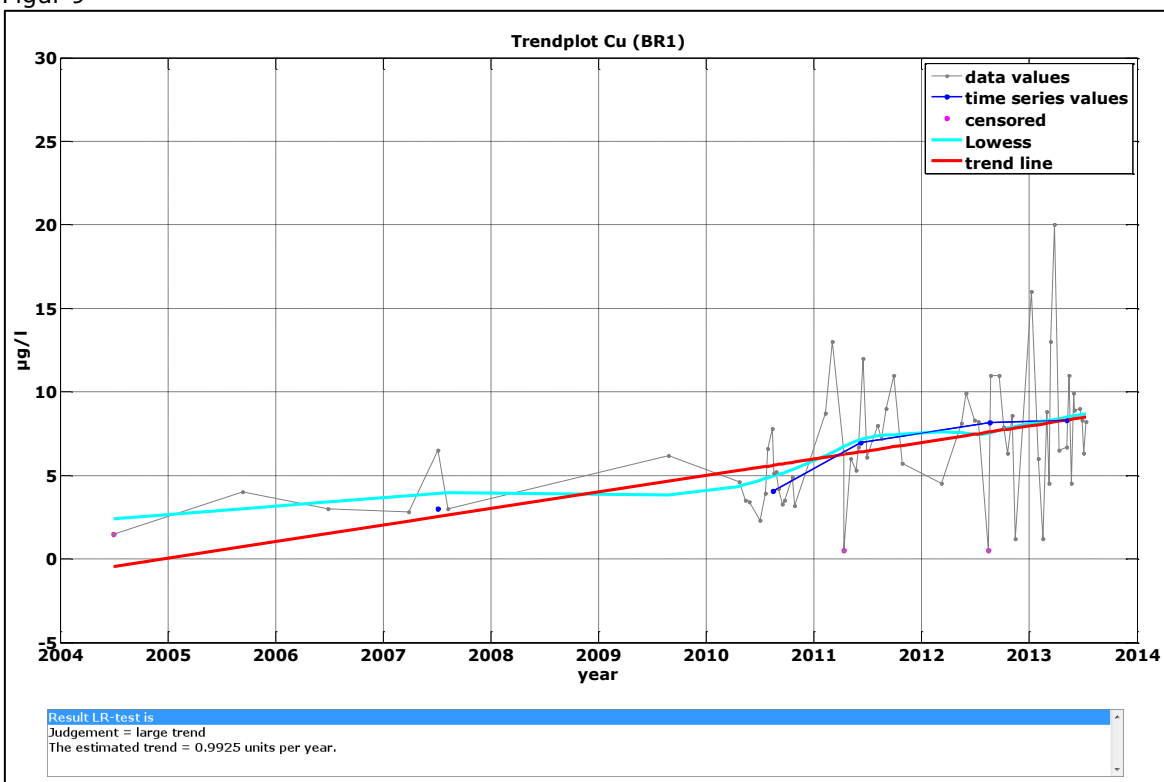
Figur 6 Trendanalyse for kobber i BR 1 for perioden 2004-2013 delområde 6 ved Gullaug fabrikker.

Det er utført trendanalyser for kobber og sink i grunnvannsbrønnene BR1 og BR6 (plassert på vestkysten), se Figur 2. Disse viser at kobberkonsentrasjonen i BR1 har en økende trend over perioden 2004-2013, som kan forklares med økt mobilisering på grunn av utgravingen som har foregått. Sinkkonsentrasjonen viser en økende trend i perioden 2011-2013. Også kobber- og sinkanalysene fra BR1 og BR6 viser en økning i konsentrasjonen under utgravingen, med de høyeste konsentrasjonene i 2012 for BR6 og med de høyeste konsentrasjonene i 2013 for BR1, jmfør Figur 6, Figur 7, Figur 8 og Figur 9

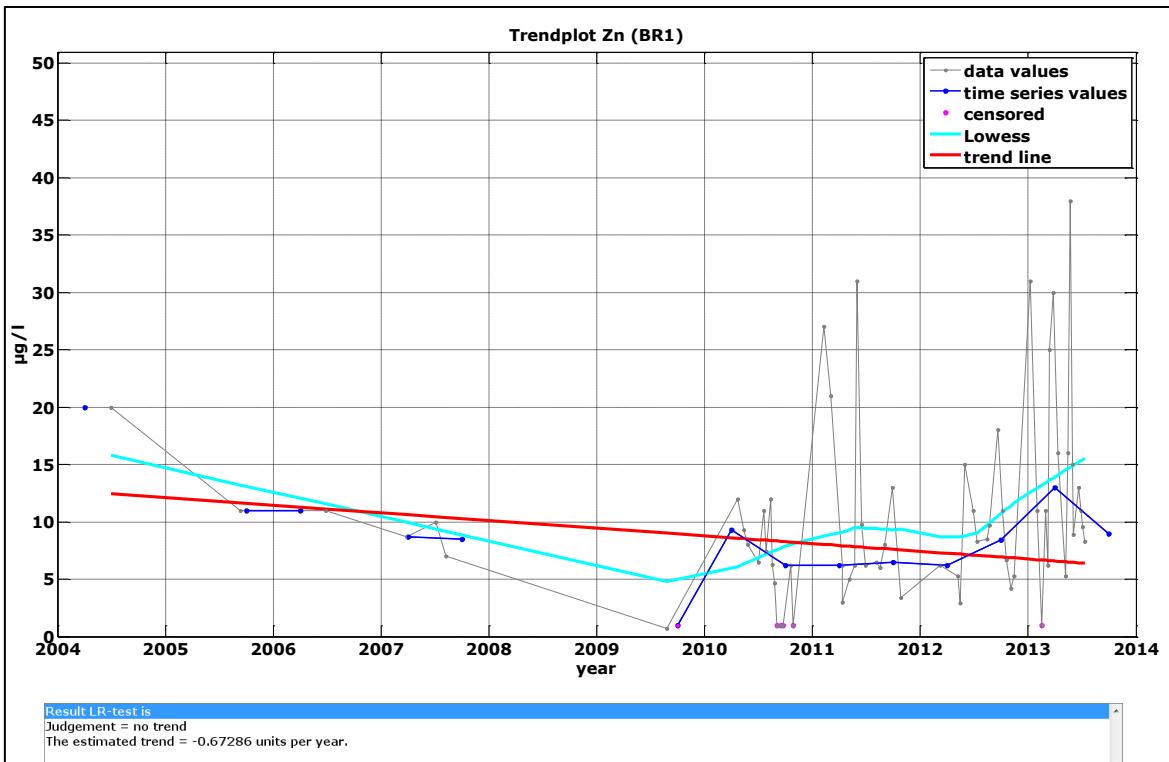
Figur 7 Trendanalyse for sink i BR 1 for perioden 2004-2013 delområde 6 ved Gullaug fabrikker.

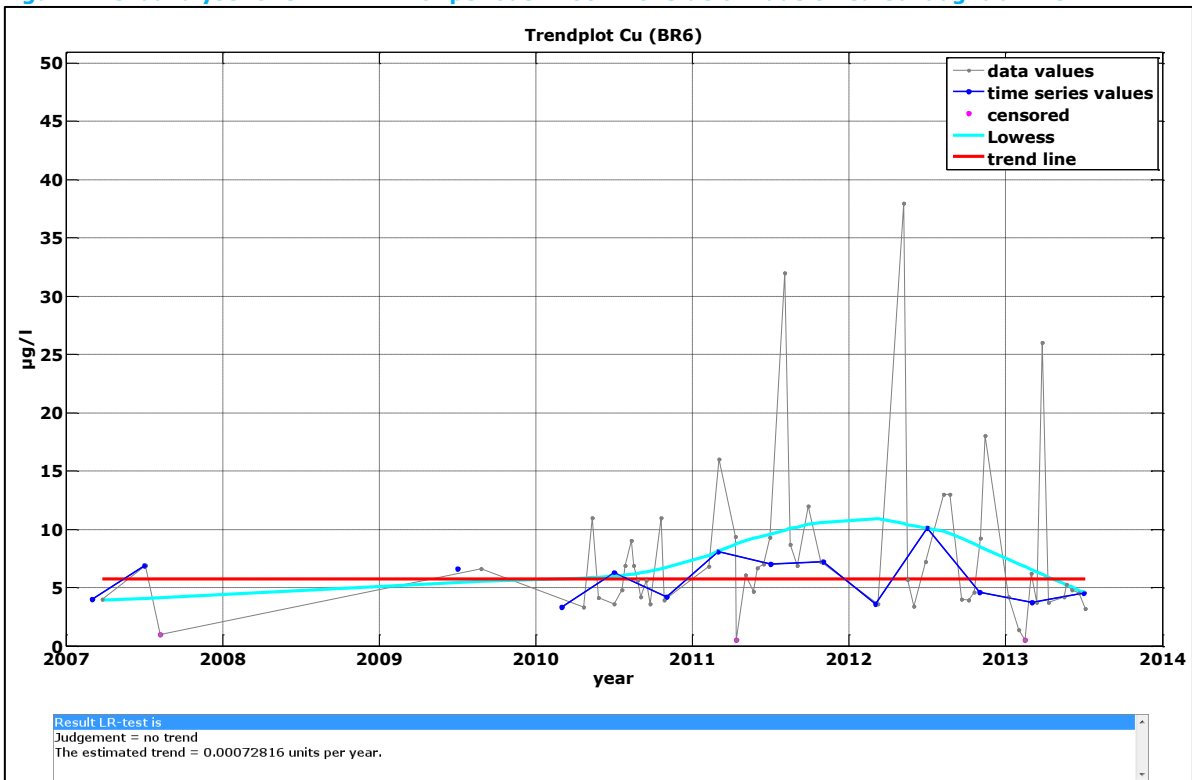
Figur 8 Trendanalyse for kobber i BR 6 for perioden 2007-2013 delområde 6 ved Gullaug fabrikker.
