# KU-RAPPORT NR.13

Oppdrag: **NYTT HOVEDRENSEANLEGG, LIER KOMMUNE**

## BEREDSKAP OG ULYKKESRISIKO (ROS-ANALYSE)

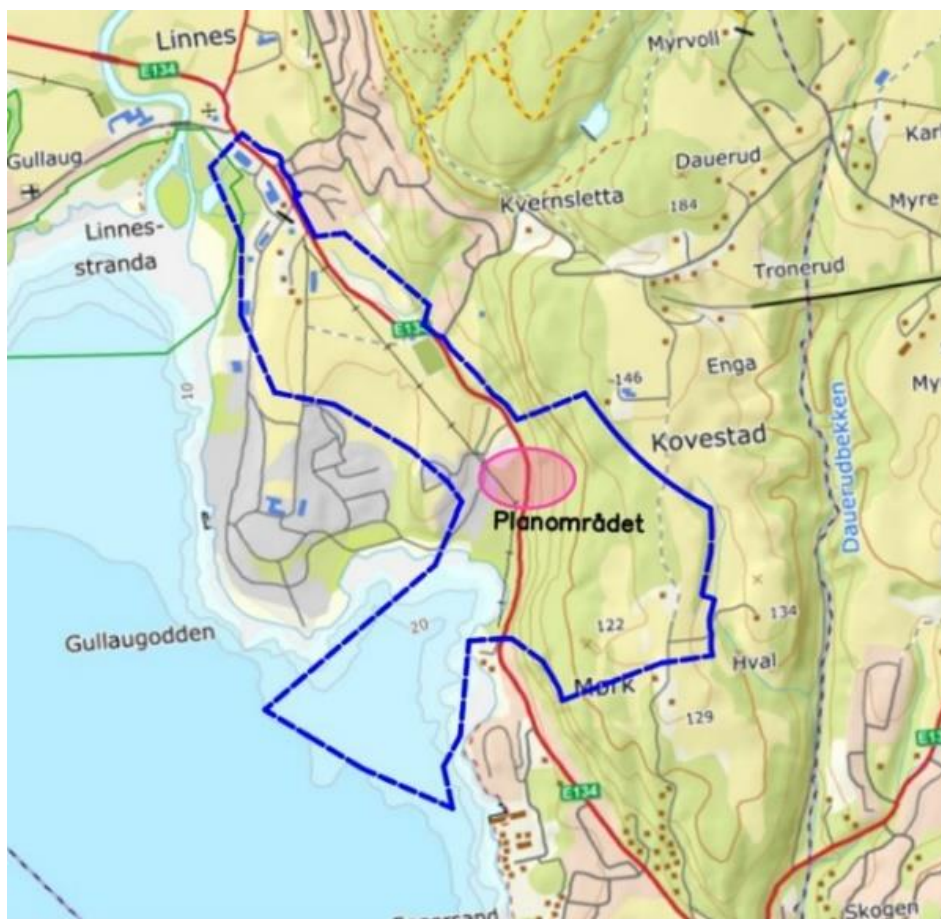
Figur 2 Avgrensning av planområdet, samt plassering av rensanlegget markert med rosa

Planens hensikt er å legge til rette for et nytt rensanlegg ved Huser i Gullaugfjellet på Gullaug i Lier. Målet er at rensanlegget skal betjene store deler av Lier kommune. Planen tar også høyde for en utvidelse av rensanlegget til et regionalt rensanlegg som også kan benyttes som et regionalt rensanlegg for drammensregionen.

Selve rensanlegget planlegges etablert i en fjellhall i Gullagfjellet. I tilknytning til rensanlegget etableres en adkomstveg og diverse utenomhus konstruksjoner som servicebygg og råtnetanker, samt en snuplass.

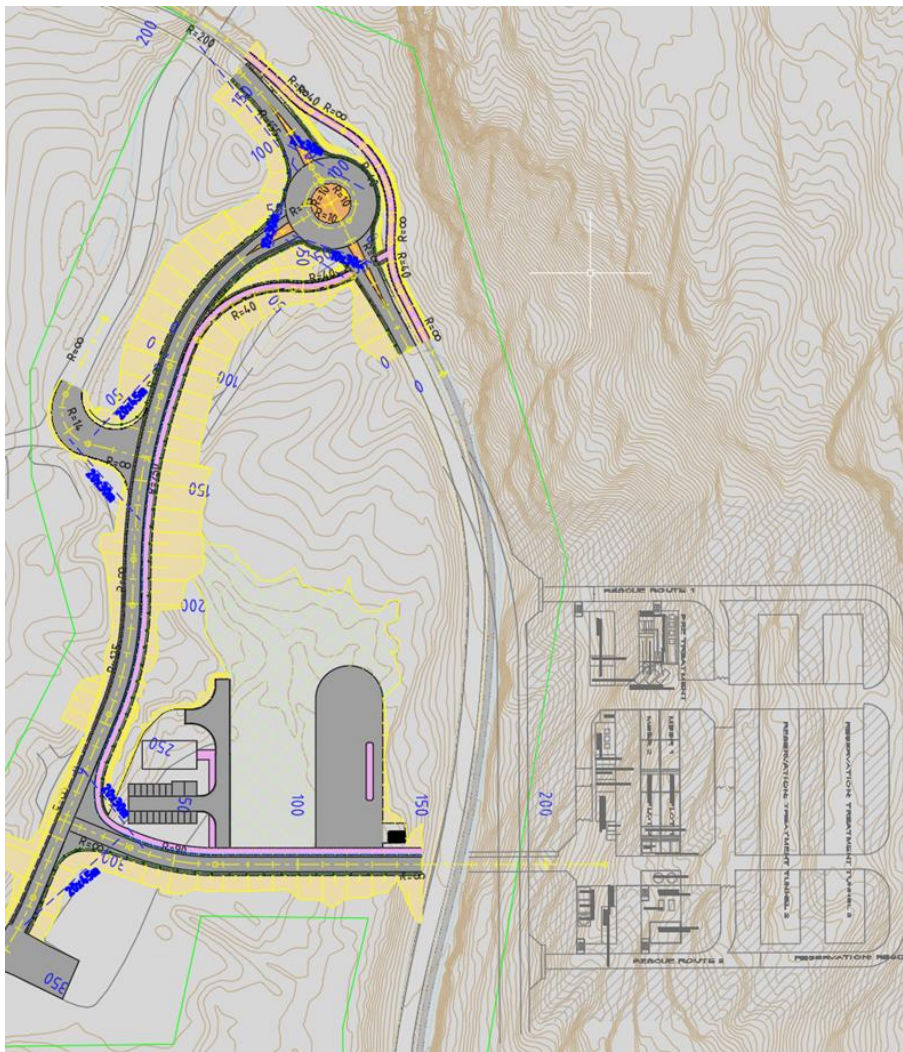
Figur 4 Illustrasjon av planlagt vei til anlegget, samt illustrasjon av anlegget inne i fjellet

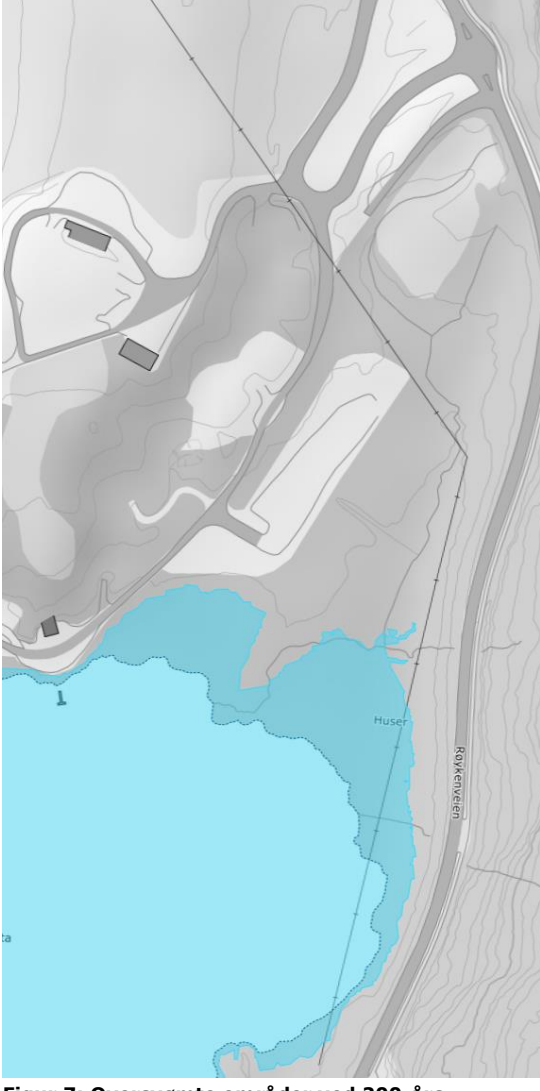
| NR. | A4 | Uønsket hendelse | Stormflo eller havnivåstigning |
|--|---|--|---|
| <p><b>Figur 7: Oversvømte områder ved 200-års stormflo med havsnivå nå 2020 © Kartverket</b></p> | | <p><b>Figur 8 Oversvømte områder ved 200-års stormflo med beregnet havsnivå ved år 2090 © Kartverket</b></p> | |
